التاريخ في أتون الإبادة

تدمير قوات الاحتلال الإسرائيلي المعالم الأثرية والتاريخية في قطاع غزة في سياق جريمة الإبادة الجماعية

مركز الميزان لحقوق الإنسان - 2026

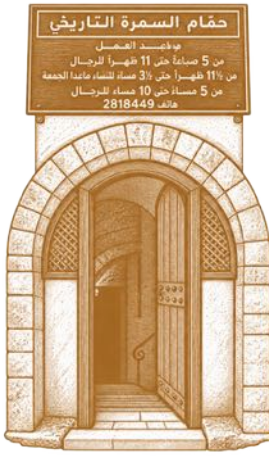
يقع في محافظة غزة، حي الزيتون، شارع العمدان. المساحة المبنية: حوالي (500م^2)[30]. تعرض للقصف المباشر في يناير 2024، ما تسبب في تدميره كلياً. ويُعد الحمام الأثري الوحيد الباقي في قطاع غزة، ويشير أحد النقوش بداخله إلى أن أول ترميم له يعود إلى أوائل زمن العهد المملوكي، عندما قام الملك سنجر بن عبد الله المؤيدي بتجديده عام 685هـ/ 1286م[31]. تذكر سجلات محكمة نابلس الشرعية بأن الحمام كان في سنة 1067هـ/1656م ملكاً لمراد باشا من أعيان الدولة التركية العثمانية. في سنة 1311هـ/1893م احتاج إلى ترميم وإعادة بناء، واستمر حتى العام 1975م حيث هجر وأقفل إلى أن تم اعادة تأهيله سنة 1996م[32]. خطط الحمام للانتقال التدريجي من الغرفة الساخنة إلى الدافئة إلى الباردة والتي سقفت بقبة ذات فتحات مستديرة معشقة بالزجاج الملون يسمح لأشعة الشمس من النفاذ لإضاءة القاعة بضوء طبيعي يضفي على المكان رونقاً وجمالاً، بالإضافة إلى أرضية ملونة رصفت بالرخام[33].

قصف مباشر

حمام السمرة الأثري قبل القصف

حمام السمرة الأثري بعد القصف
